Jani Nissinen

# Vantaan katuverkon kuntoarvio

Metropolia Ammattikorkeakoulu

10.2.2016

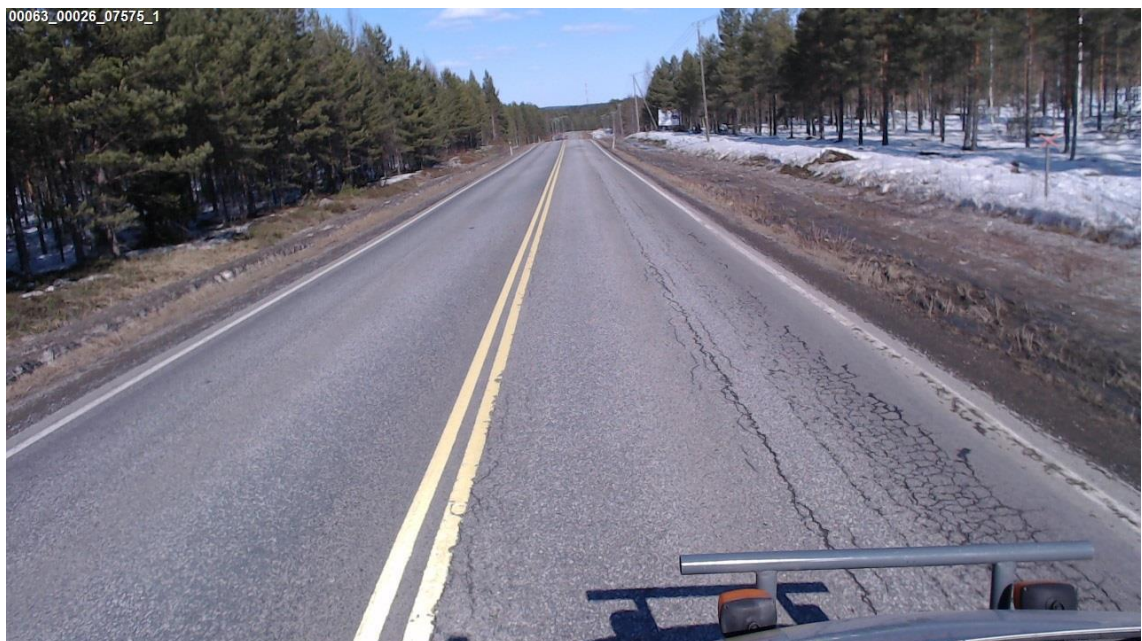
Kuva 2. Verkkohalkeilua ajourassa [5, s. 11.]

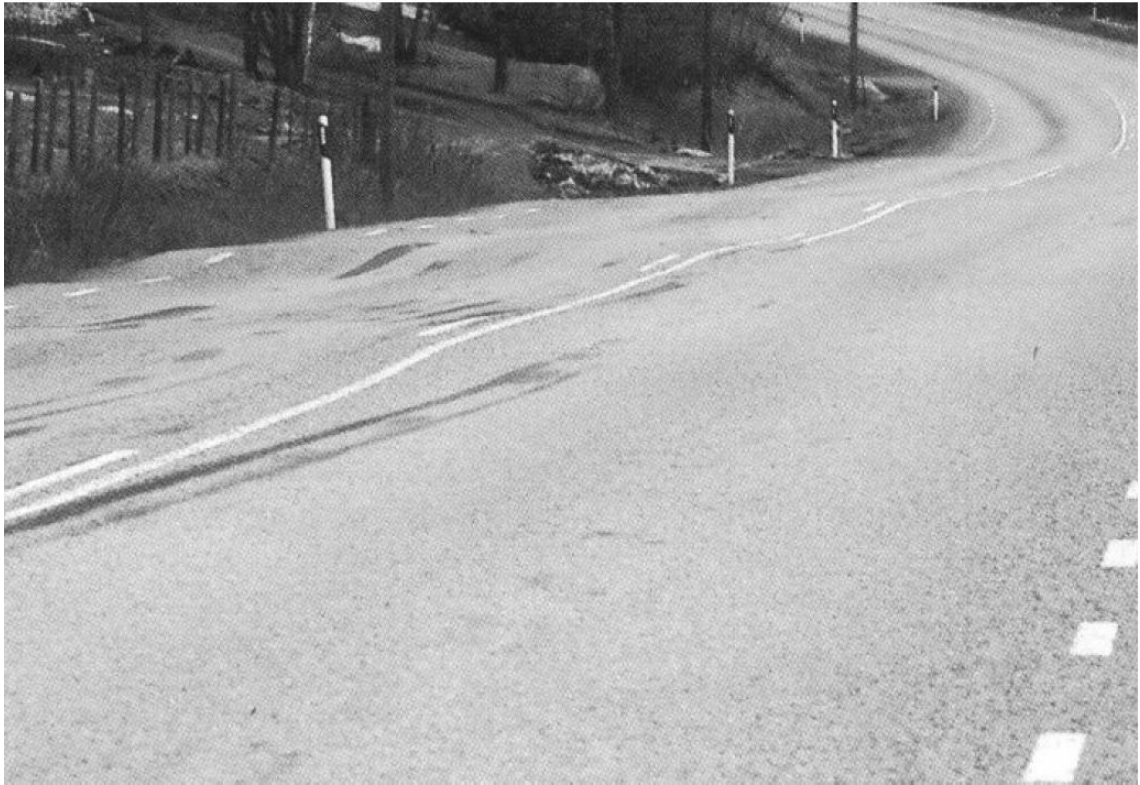
Kuva 4. Routanousuja tiessä [2, s. 40.]

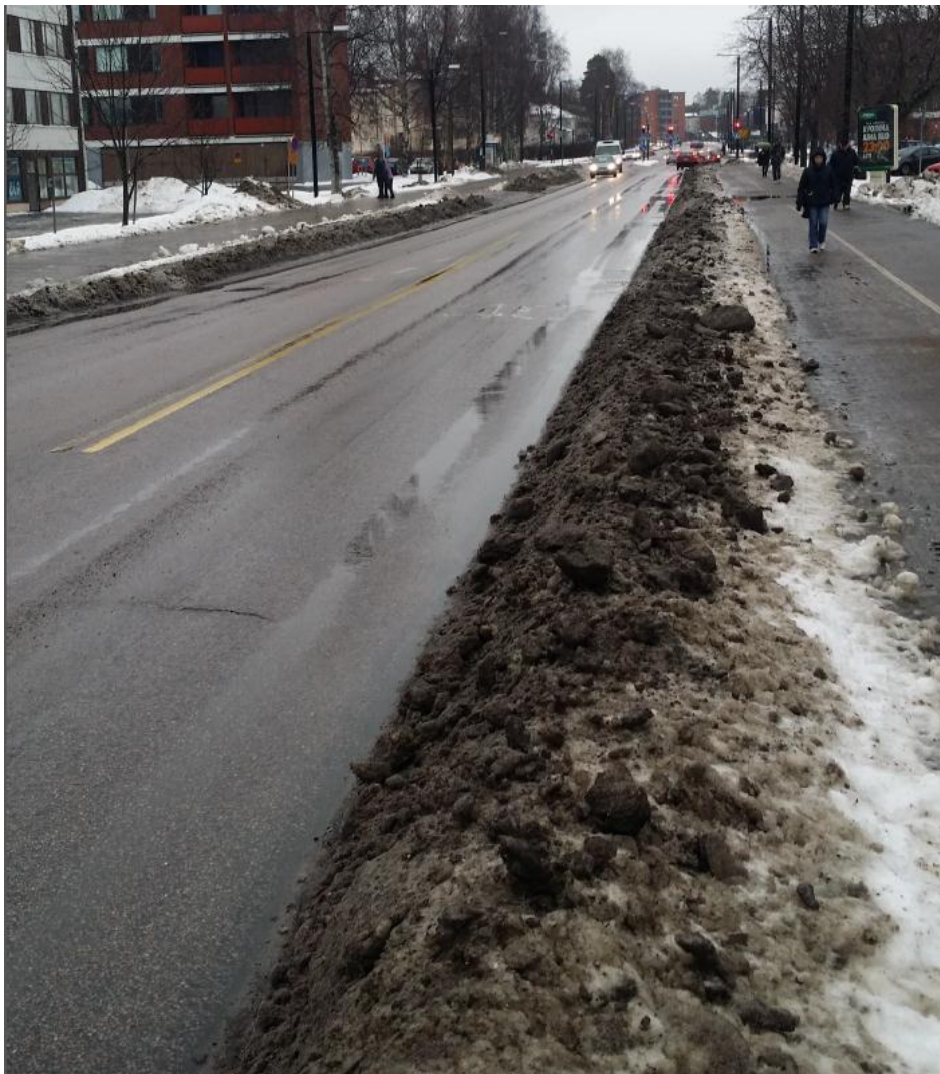
Kuva 12. Kielotie välillä Lehdokkitie – Hiekkaharjuntie

Kyseinen katuosuus saa urasyvyyden arvoksi 11,6, joka johtaa kuntotasoon 70 %. IRI-arvoksi muodostui 3,75, joka antaa kuntotason 72 %. Näiden keskiarvona kadulle siis muodostuu lopulliseksi kuntotasoksi 71 %. Kuvassa näkyy selvät ajourat, joihin on kertynyt vettä. Näin ollen uraisuuden aiheuttama kunnon alenema näyttäisi olevan täysin perusteltu. Pituussuuntaisesta epätasaisuudesta ei sen sijaan näyttäisi olevan juuri-kaan merkkejä. Kuvassa ei kuitenkaan näy koko katuosuus, joten IRI-arvoa nostavat epätasaisuudet voivat olla jossain kauempana.

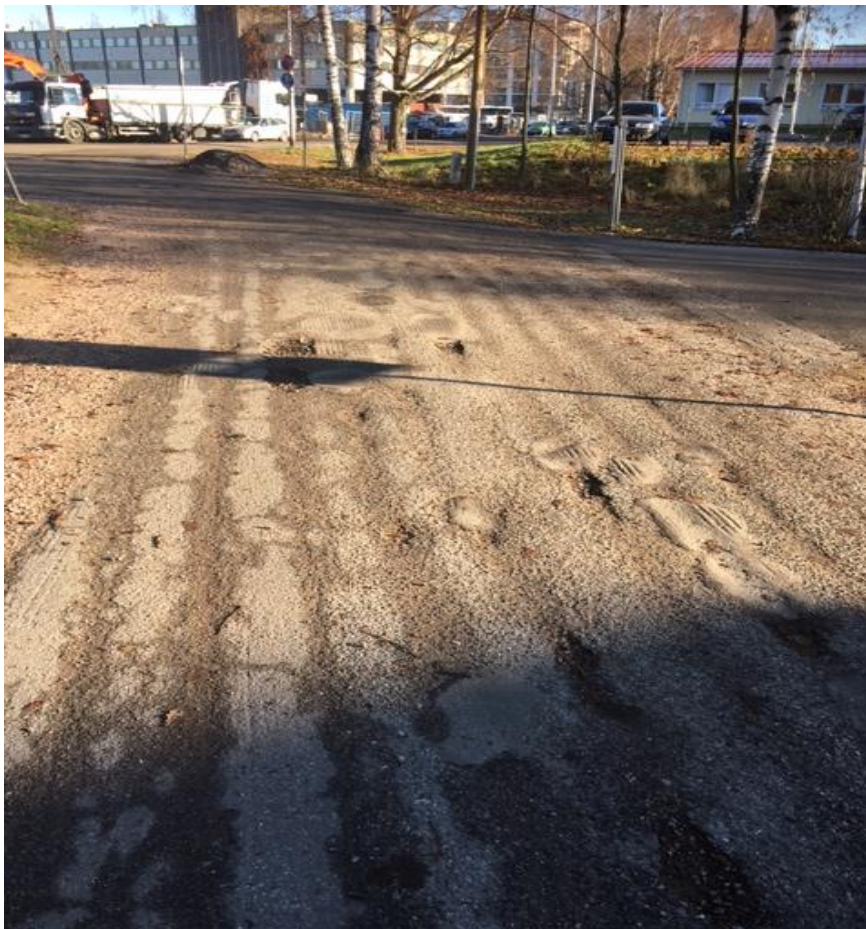
Kuva 13. Osmankäämintien eteläpääty

Tonttikaduista 689 kadun tai kadun osan kuntotaso on määritetty mittauksiin perustuen. Näistä 14 on määritetty IRI-arvon ja urasyvyyden mukaan ja 675 vaurio-osuuden mukaan. Tonttikadut saavat kuntotason arvoja välillä 0 % – 100 % ja niiden pinta-alan mukaan painotettu keskimääräinen kuntotaso on 72,7 %. Tästä voidaan päätellä, että keskimääräisellä vantaalaisella tonttikadulla ei ole korjausvelkaa, vaan se on 7,7 prosenttiyksikköä optimikuntotason yläpuolella. Katupinta-alasta 26,6 % on optimikuntotason alapuolella ja 73,4 % yläpuolella. Kuvassa 13 on näkymä Osmankäämintien eteläpäädyssä. Katuosuus saa vaurioluvuksi 14,6 ja tämä johtaa kuntotasoon 23 %. Tulos vaikuttaisi olevan oikean suuntainen, koska kuvasta päätellen katu on varsin mittavien korjaustoimenpiteiden tarpeessa.

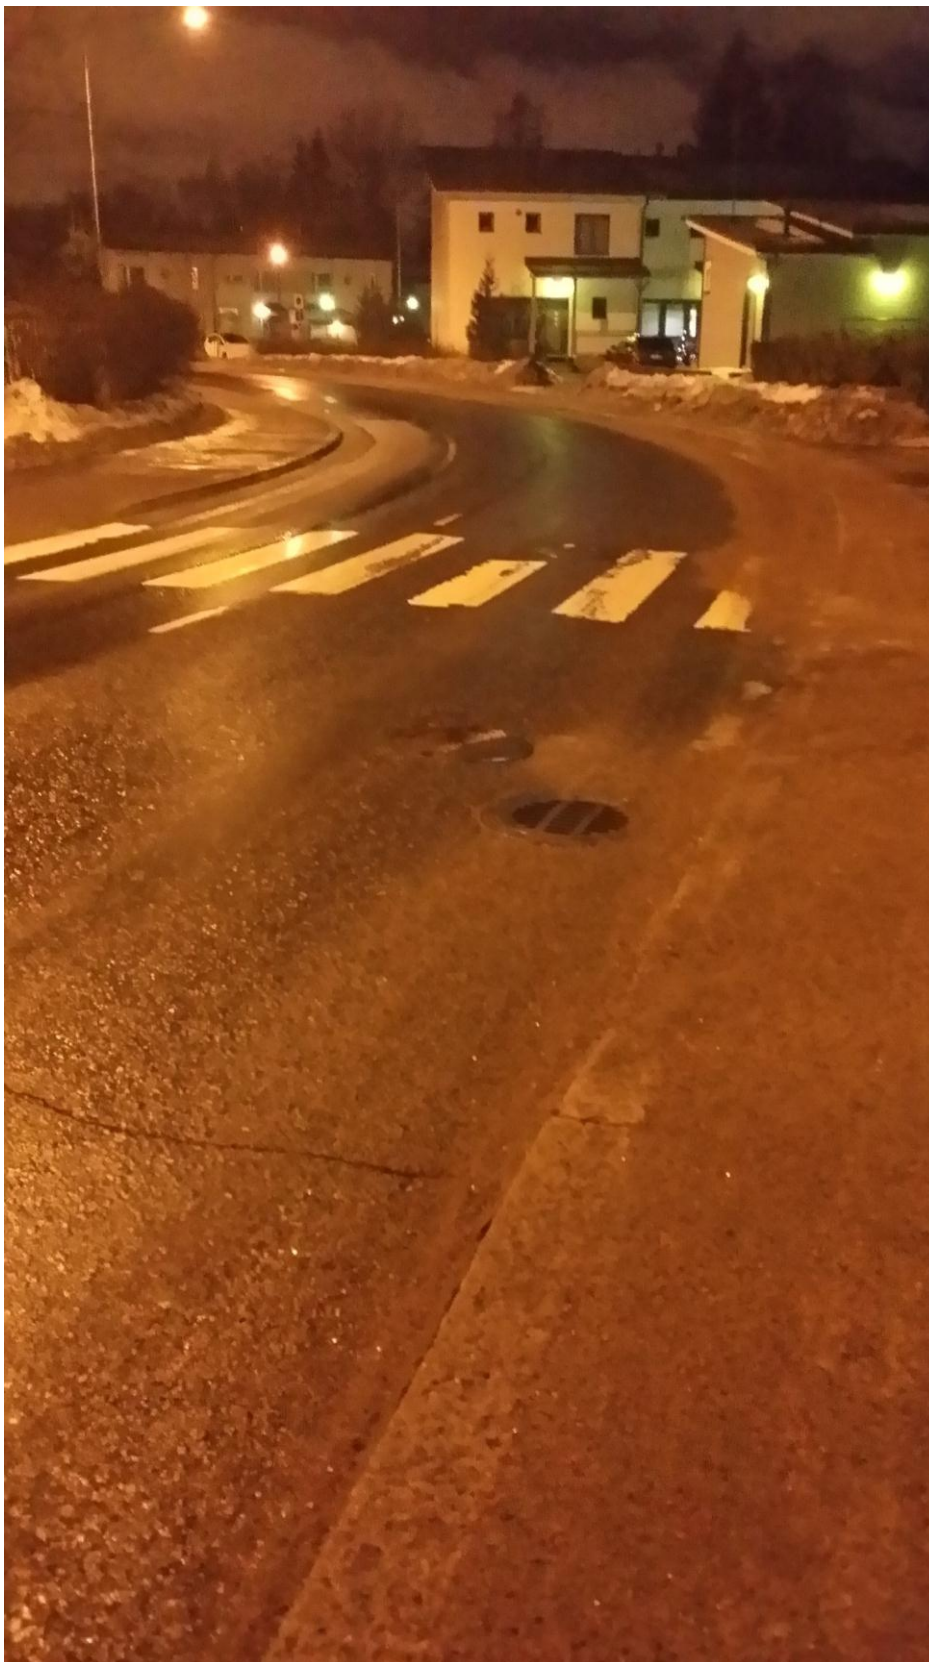
Kuntotaso: 61 %

Ajourat selvästi havaittavissa, mutta eivät vielä kovinkaan haitalliset taajama-alueen ajonopeuksilla. Ajoradalla on melko tiheästi kaivon kansia, jotka vaikuttavat IRI – arvoon. Näitä lukuun ottamatta ei merkittävää pituussuuntaista epätasaisuutta ole havaittavissa. Ajourat tulevat todennäköisesti lähivuosina kasvamaan niin, että uudelleen päällystäminen on ajankohtaista. Kun otetaan huomioon, että kadulla vuorokauden aikana liikennöivistä n.5000 ajoneuvosta 10 % on raskasta liikennettä ja maapohja on heikosti kantavaa, voisi olla syytä tutkia, kuinka paljon urautuminen johtuu päällysteen kulumisesta ja kuinka paljon painumisesta. Lisätutkimusten perusteella tulee arvioida, ovatko kantavuutta parantavat toimenpiteet tarpeellisia.

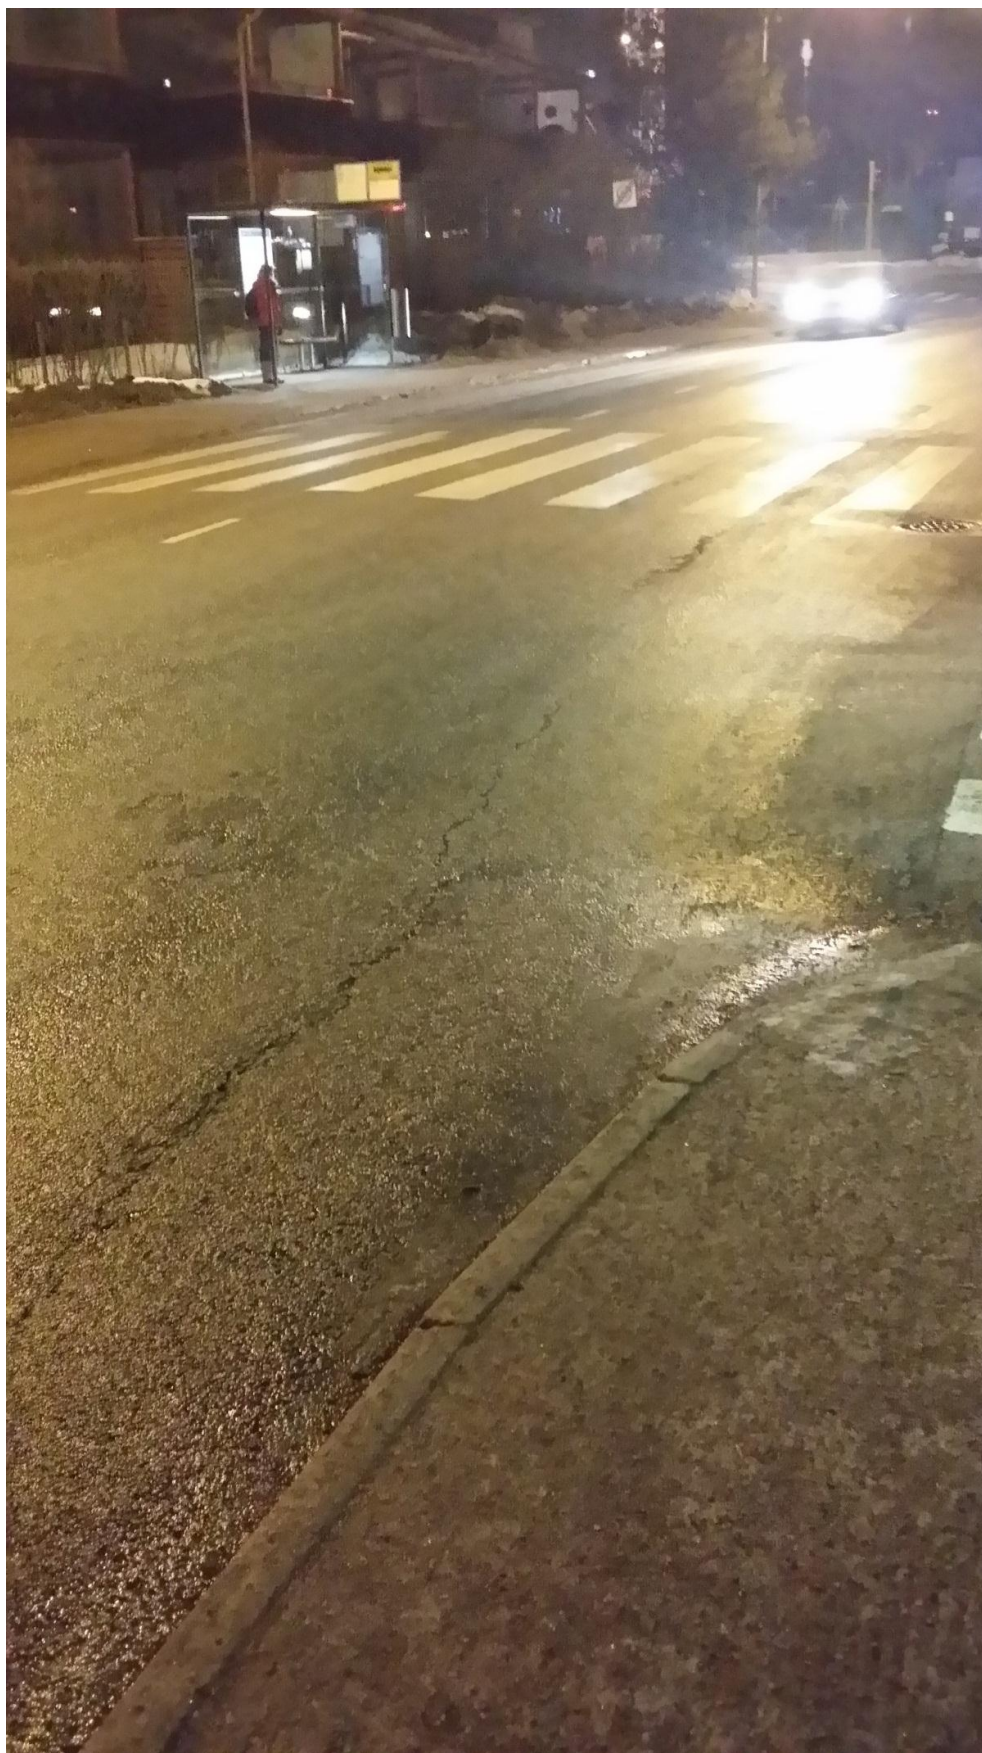
**Väli Peltolantie – Tikkurilantie**

Kuntotaso: 64 %

Ajourat ovat keskimäärin hieman pienemmät kuin välillä Läntinen Valkoisenlähteentie – Peltolantie. Rakentamisvuoden jälkeen on katuosuudella varmasti suoritettu uudelleen päällystyksiä, koska vaurioita ei juuri näy. Kadun lännen puoleisella reunalla on Kuminatien risteyksessä painuma, joka on aiheuttanut pituushalkeaman päällysteeseen. Tämä näkyy myös suurempina arvoina IRI:ssä toiseen suuntaan ajettaessa. Myös toiseen suuntaan ajettaessa on suuria IRI:n lukemia heti Tikkurilantien risteyksestä alkaen. Tämä johtuu todennäköisesti risteysalueen korkeuseroista, eikä ole merkki vauriosta. Koska urasyvyyden ero osuuden Läntinen Valkoisenlähteentie – Peltolantie kanssa on melko pieni, tulee uudelleen päällystäminen ajoittaa yhtäaikaiseksi. Kuminatien katuosualueelle 4 mitoitetut rakennekerrokset on todennäköisesti tuotu liian pitkälle risteysalueelle, mistä on aiheutunut painuma. Tämä tulisi korjata vahvistamalla rakennekerroksia.

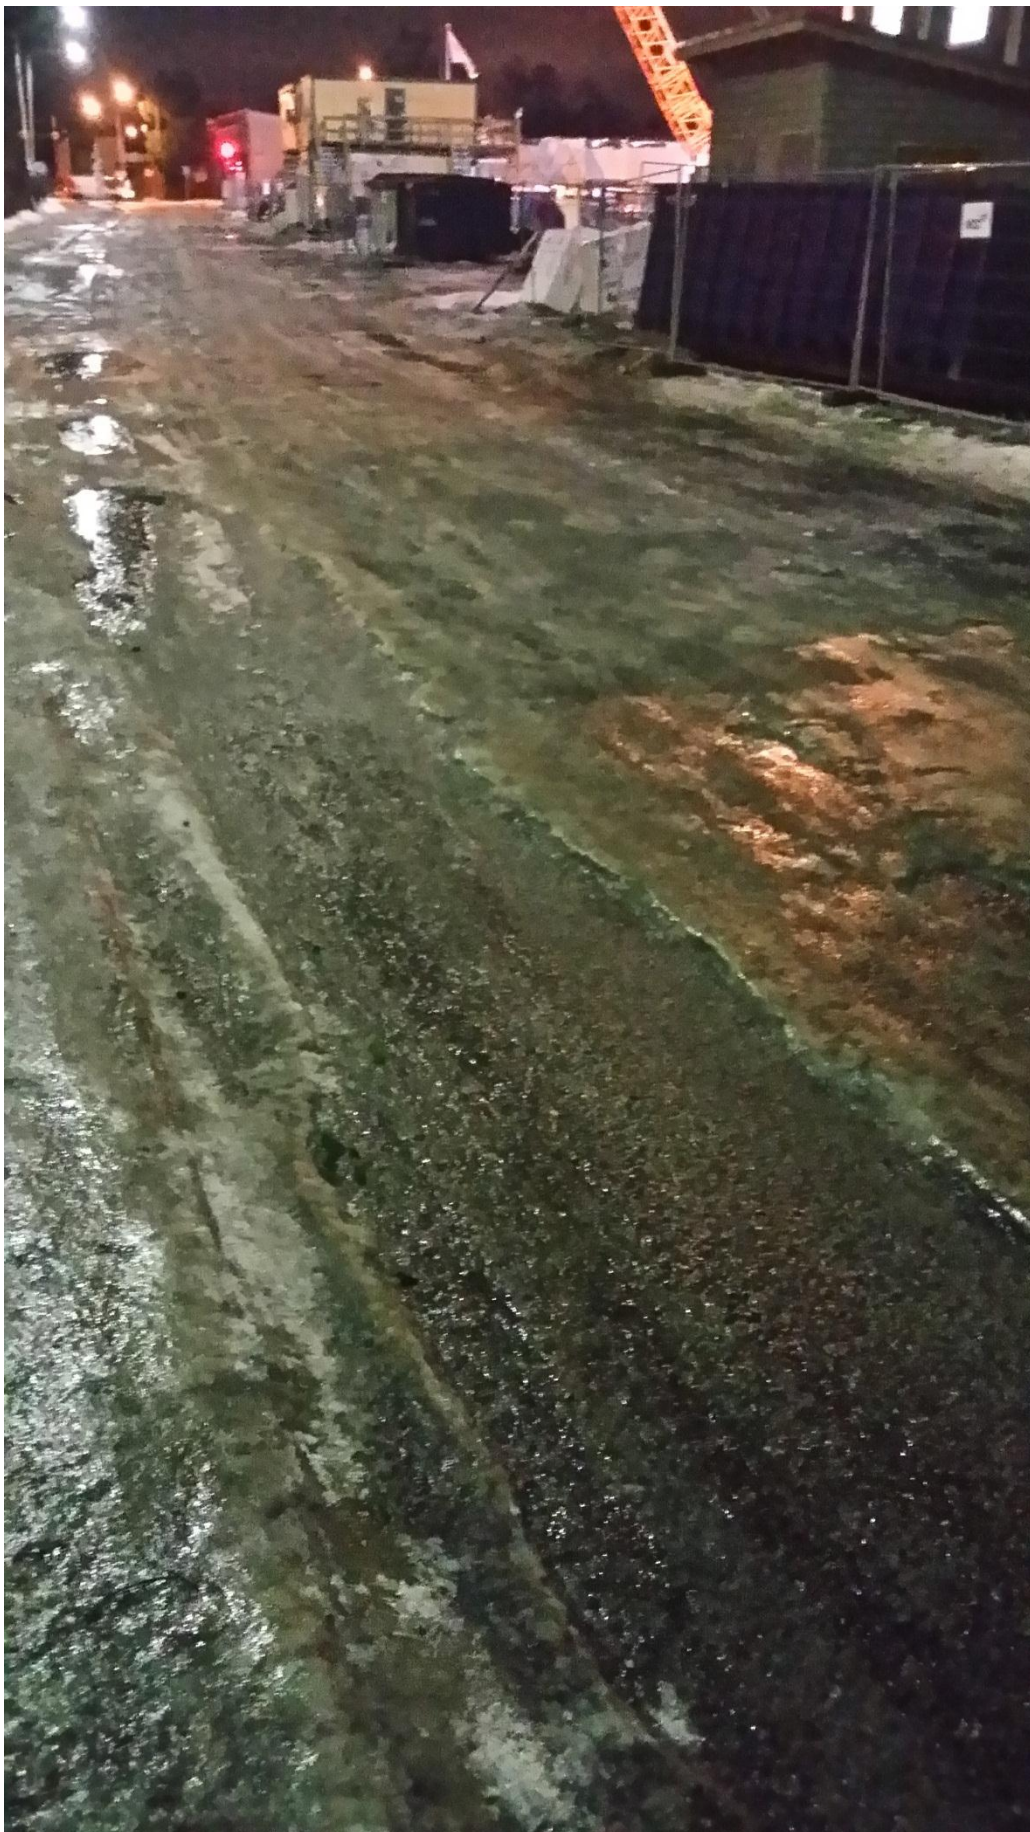
**Väli Tikkurilantie – Viertolankuja**

Vaurio: 7,7 %

Kuntotaso: 53 %

Tällä katuosuudella oli katselmointihetkellä niin runsaasti lunta ja jäätä, että saneeraustarpeen määrittäminen on haastavaa. Huomattavia epätasaisuuksia ei ollut havaittavissa eli vakavia routavaurioita tai painumia tuskin on. Jos rakennekerrokset ovat niin vanhoja kuin katuosuudelle määritetty rakentamisvuosi, tulisi ne kuitenkin päivittää vastaamaan nykypäivän vaatimuksia. Tämä ei kuitenkaan ole todennäköistä, joten vaurioluvun perusteella voisi päätellä, että aletaan olla lähellä sitä pistettä, missä päällysteen uusimisella vältetään vaurioiden alkaminen alemmissa rakennekerroksissa.

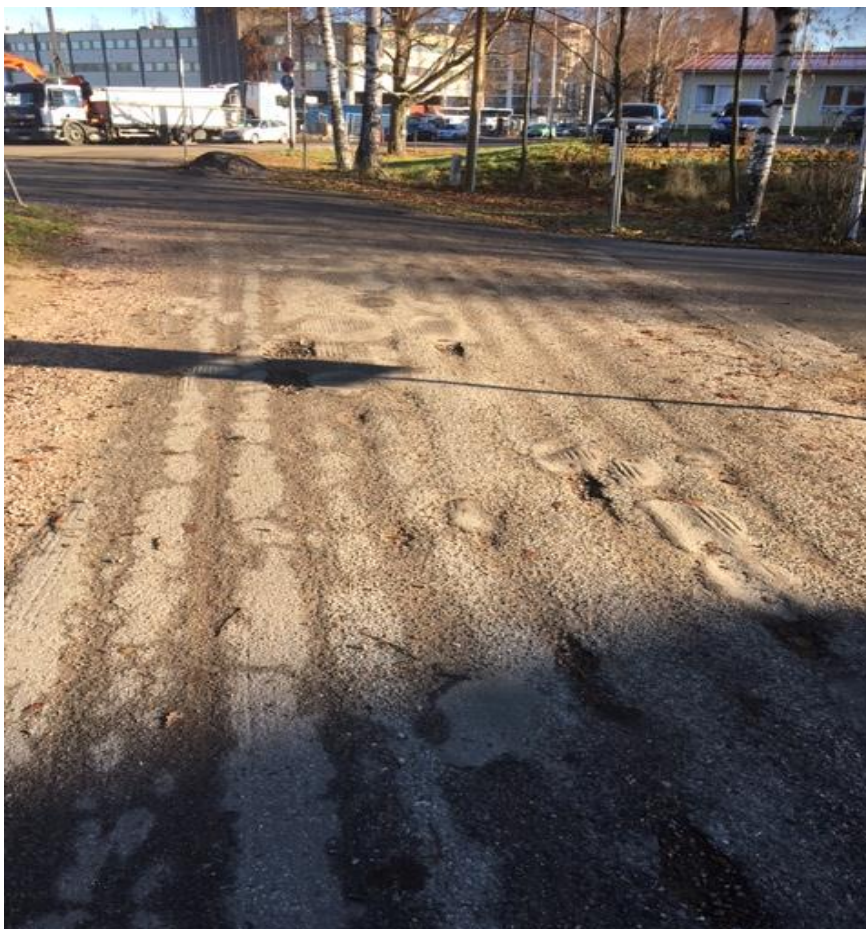
## Väli Viertolankuja – Keravajoki

Vaurio: 14,6 %

Kuntotaso: 23 %

Tämän katuosuuden kunnossapito on laiminlyöty täysin. Päällyste on täynnä purkaumia ja reikiä ja lisäksi kadun poikkiprofiili on melko epätasainen. Ainut järkevä saneeraustoimenpide on vanhojen materiaalien ylös kaivaminen ja kadun rakentaminen kokonaan uudestaan.
